**MINISTÉRIO DA DEFESA
EXÉRCITO BRASILEIRO
6º BATALHÃO DE ENGENHARIA DE CONSTRUÇÃO
(1ª Cia Esp E Cnst/1967)
BATALHÃO SIMON BOLÍVAR**

PROCESSO ADMINISTRATIVO NUP 64044.007667/2020-61 - 6º BEC

Leilão nº 01/2020 – Cia E Eqp Mnt - 6º BEC

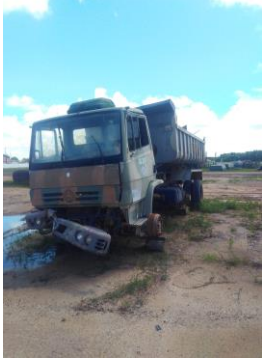
4.1 Viaturas – Lote Nr 1:

PREFIXO E CHASSI	MARCA	MODELO	ANO	COR	PLACA	CONDIÇÕES	FOTO
CB-00120 (CB-203) 9BM69338 68B569141	MBB	2423K	2007	CAMU- FLADA	JJE8061	Motor: completo, mas sem condições de uso; Sistema elétrico: falta 1(uma) bateria e o alternador; Suspensão: Faltam, 4 (quatro) pneus traseiros, 1 (um) pneu dianteiro, amortecedor L/E; e Outros: faltam: tampa do basculante, tampa do tanque, boia do tanque, 2 (dois) para-lamas dianteiro, 2 (duas) fechaduras das portas, 2 (duas) maçanetas da porta, 2 (dois) forros de portas, 2 (dois) assentos da cabine, 1 (uma) lanterna traseira L/E, 1 (uma) manopla do câmbio, 2 (dois) vidros das portas, 2 (dois) quebra-ventos, 2 (dois) retrovisores, 1 (uma) palheta do limpador de para-brisa e vidro esta trincado.

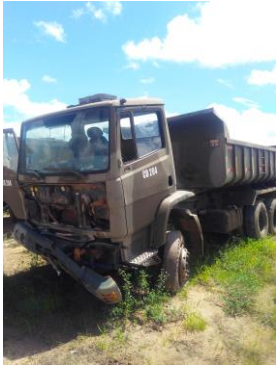
4.2 Viaturas – Lote Nr 2:

PREFIXO E CHASSI	MARCA	MO-DELO	ANO	COR	PLACA	CONDIÇÕES	FOTO
CB-00121 (CB-204) 9BM69338 68B569190	MBB	2423 K	2007	CAMU-FLADA	JJE8101	<p>a) motor: danificado;</p> <p>b) sistema de escapamento: faltando pedaços;</p> <p>c) sistema elétrico: esta sem, o alternador, pedal de aceleração;</p> <p>d) sistema de freios: sem os tambores traseiros e valvular de 4 vias;</p> <p>e) sistema de arrefecimento: danificados; e</p> <p>f) Outros: sem caixa de marcha, faltam 3 (três) rodas traseiras, 2 (duas) maçanetas da porta, cardam, forro da porta L/E, climatizador, mangueiras do sistema da arrefecimento, para-choque quebrado e banco danificado.</p>

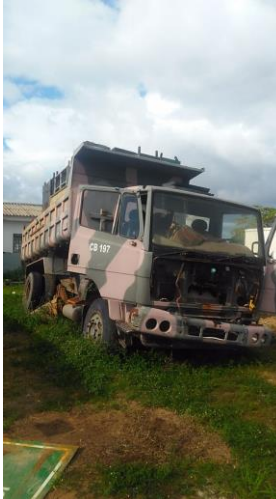
4.3 Viaturas – Lote Nr 3:

PREFIXO E CHASSI	MARCA	MODELO	ANO	COR	PLACA	CONDIÇÕES	FOTO
CB-00114 (CB-00197) 9BM69338 68B557075	MBB	2423K	2007	CAMU-FLADA	NÃO TEM	<p>a) motor: no lugar; sistema de lubrificação: no devido lugar;</p> <p>b) sistema de escapamento: faltando pedaços;</p> <p>c) sistema elétrico: sem bateria, sem painel de instrumentos, sem o alternador, pedal de aceleração;</p> <p>d) sistema de freios: cuícas destravadas;</p> <p>e) sistema de arrefecimento: sem depósito de líquido de arrefecimento;</p> <p>f) Outros: sem caixa de marcha, faltam 6 (seis) rodas, 2 (duas) maçanetas da porta, forro da porta, faltando farol dianteiro L/D, sem tampa do tanque, sem o cilindro e sem a tampa do basculante, 2º eixo traseiro desmontado, sem capô, sem retrovisores, para-choque quebrado e banco danificado.</p>

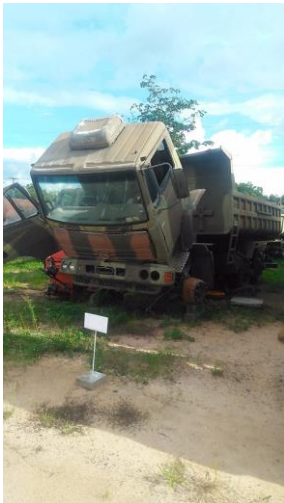
4.4 Viaturas – Lote Nr 4:

PREFIXO E CHASSI	MARCA	MO-DELO	ANO	COR	PLACA	CONDIÇÕES	FOTO
CB-00117 (CB-00200) 9BM69338 B556706	MBB	2423K	2007	CAMU-FLADA	NÃO TEM	<p>a) motor: no lugar; sistema de lubrificação: sem filtro de óleo e sem filtro de combustível;</p> <p>b) sistema de escapamento: faltando pedaços;</p> <p>c) sistema elétrico: sem bateria, sem suporte de bateria, sem o alternador;</p> <p>d) sistema de freios: cuícas destravadas;</p> <p>e) sistema de arrefecimento: sem radiador e sem mangueiras de arrefecimento; e</p> <p>f) Outros: sem caixa de marcha, faltam, 7 (sete) rodas, 1 (uma) maçaneta da porta, sem trava da cabine, sem volante, sem manopla do câmbio, sem lanternas traseiras, forro da porta, faltando farol dianteiro L/E, sem tampa do tanque, 2 eixo traseiro desmontado, sem retrovisor L/D, para-choque quebrado e sem banco.</p>

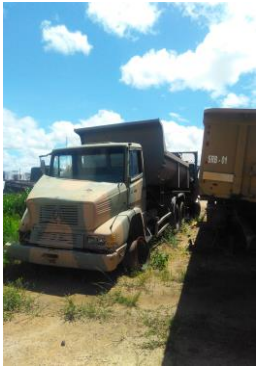
4.5 Viaturas – Lote Nr 5:

PREFIXO E CHASSI	MARCA	MO-DELO	ANO	COR	PLACA	CONDIÇÕES	FOTO
CB-00446 (CB-209) 9BM38411 4MB93380 4	MBB	LAK1418	1991	CAMU-FLADA	NÃO TEM	<p>a) Motor: completo sem funcionamento;</p> <p>b) Sistema elétrico: faltam as baterias e motor de partida; e</p> <p>c) Outros: falta, tampa do tanque, 2 (duas) lanternas traseiras, painel do velocímetro, acento do motorista, 1 (uma) roda L/D e L/E traseiro, acento do motorista e estão danificados, o retrovisor e o capô e pintura desgastada.</p>

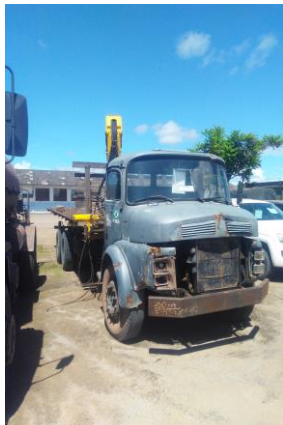
4.6 Viaturas – Lote Nr 6:

PREFIXO	MARCA	MODELO	ANO	COR	PLACA	CONDIÇÕES	FOTO
CG-00016 (CCM-01) 344021203 0677	MBB	L 1113	1989	CAMU-FLADO	BWD-4976	<p>a) Motor: funcionando;</p> <p>b) Sistema de Lubrificação: funcionando;</p> <p>c) Sistema Elétrico: tudo no devido lugar;</p> <p>d) Sistema de Freios: danificados;</p> <p>e) Sistema de ar-condicionado: não tem; e</p> <p>f) Outros: falta o para-lama L/E, farol L/D, maçaneta L/D, 2 (duas) lanternas traseiras, grade frontal e retrovisor L/E danificado.</p> <p>g) Possui equipamento guindauto danificado</p>

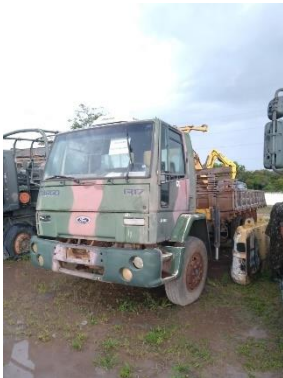
4.7 Viaturas – Lote Nr 7:

PREFIXO E CHASSI	MARCA	MODELO	ANO	COR	PLACA	CONDIÇÕES	FOTO
CG-00020 (CCM-70) 9BFXT- NAF43BB2 9964	FORD	CARGO 1317 F	2003	CAMU-FLADA	NAQ2070	<p>a) Motor: falta radiador, intercooler e as mangueiras do sistema de arrefecimento.</p> <p>b) sistema de lubrificação: tudo no seu devido lugar.</p> <p>c) embreagem: tudo no lugar.</p> <p>d) sistema de alimentação: tudo no devido lugar.</p> <p>e) sistema de escapamento:</p> <p>f) Sistema elétrico: falta o alternador,</p> <p>g) Eixo dianteiro: está sem roda dianteira L/D e traseira L/D,</p> <p>h) Outros: faltam, os retrovisores, a carroceria, sem tanque, para-brisa, cuíca de freio traseiras.</p> <p>i) Possui equipamento guindauto danificado</p>

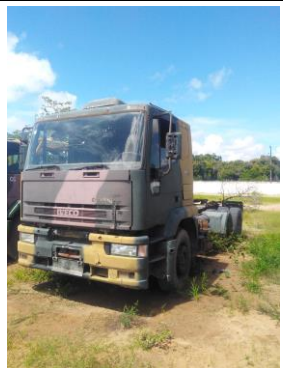
4.8 Viaturas – Lote Nr 8:

PREFIXO E CHASSI	MARCA	MODELO	ANO	COR	PLACA	CONDIÇÕES	FOTO
CM-00030 (CM-17) 8ATM2AP H03X0468 31	IVECO	EURO-TECH450 E37	2003	CAMU-FLADA	JXR1629	<p>a) motor: danificado.</p> <p>b) Sistema elétrico: alguns chicotes elétricos faltando, lanternas traseiras quebradas; e</p> <p>c) outros: pneus sem condições de uso, painel interno danificado, estofamento sujo.</p>

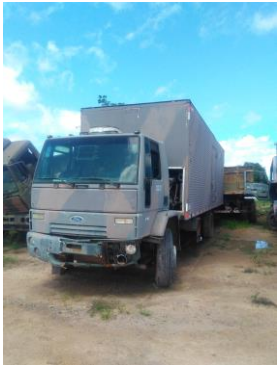
4.9 Viaturas – Lote Nr 9:

PREFIXO E CHASSI	MARCA	MODELO	ANO	COR	PLACA	CONDIÇÕES	FOTO
CO-00010 (CO-07) 9BFXCE5 U58B0515 5	FORD	CARGO 1517 E	2007	CAMUFLADA	HLC7360	a) Motor: danificado; b) Sistema de lubrificação: danificado; c) Embreagem: danificada; d) Sistema de alimentação: danificada; e) sistema elétrico: falta a bateria; f) Sistema de freios: danificados; g) outros: faltam, para-brisa, 2 (dois) retrovisores, 2 (duas) rodas traseiras, 2 (duas) cuícas, lanterna traseira L/D quebrada, 2 (dois) vidros da porta, 2 (dois) forros de porta, farol L/E e estepe.

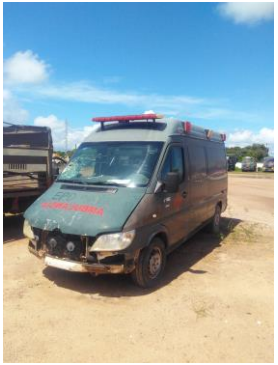
4.10 Viaturas – Lote Nr 10:

PREFIXO E CHASSI	MARCA	MODELO	ANO	COR	PLACA	CONDIÇÕES	FOTO
AM-00021 (AM-02) 8AC90366 28A98719 1	MBB	SPRINTER 313 CDI	2007	VERDE	NAL8132	a) Motor: falta, a turbina, correia do moto, bomba auxiliar de combustível; b) Sistema elétrico: painel de controle danificado; c) Sistema de freio: não funciona; Suspensão: falta a caixa de direção completa; e d) Outros: para-brisa trinado, está sem maçaneta da porta, para-choque, retrovisores estão quebrados.

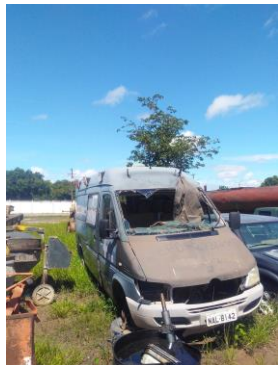
4.11 Viaturas – Lote Nr 11:

PREFIXO E CHASSI	MARCA	MODELO	ANO	COR	PLACA	CONDIÇÕES	FOTO
AM-00022 (AM-03) 8AC90366 28A986358	MBB	SPRINTER 313 CDI	2007	VERDE	NAL8142	a) Motor: faltam, radiador, intercooler, turbina, correia do motor, bomba hidráulica; b) Sistema de alimentação: bicos danificados; c) Sistema de escapamento: faltando alguns componentes; d) Sistema elétrico: falta o alternador e farol dianteiro L/D; e) Suspensão: faltam caixa de direção completa ; e i) Outros: faltam, maçaneta da porta, volante, maçaneta da porta, tem compressor do ar-condicionado e sem ventoinha.

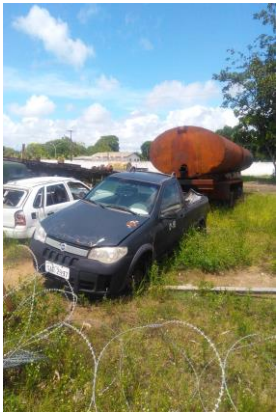
4.12 Viaturas – Lote Nr 12:

PREFIXO E CHASSI	MARCA	MODELO	ANO	COR	PLACA	CONDIÇÕES	FOTO
AU-00154 (CP-150) 9BD27801 D72523930	FIAT	STRADA TREK FLEX	2006	AZUL	NAR2997	<p>a) Motor: motor com necessidade de retifica</p> <p>b) caixa de marcha: no seu lugar.</p> <p>c) suspensão dianteira: sem as rodas dianteiras.</p> <p>d) eixo traseiro: sem rodas traseiras;</p> <p>e) sistema elétrico: todo danificado;</p> <p>f) embreagem: danificada</p> <p>g) sistema de alimentação: danificado; e</p> <p>h) caixa de direção: no lugar.</p>

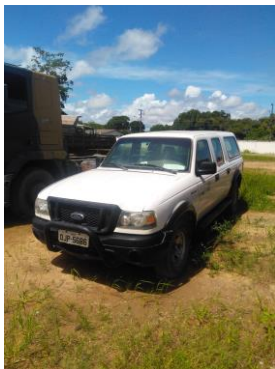
4.13 Viaturas – Lote Nr 13:

PREFIXO E CHASSI	MARCA	MODELO	ANO	COR	PLACA	CONDIÇÕES	FOTO
CPD-00168 (CP-153) 8AFER13P 78J103036	FORD	RANGER	2007	BRANCA	DJP5686	<p>a) Motor: danificado;</p> <p>b) sistema de lubrificação: em condições;</p> <p>c) Sistema de alimentação: falta suporte do filtro de ar;</p> <p>d) Sistema elétrico: falta bateria, travas elétricas não funcionam;</p> <p>e) Sistema de transmissão: em condições;</p> <p>f) Caixa de câmbio: no lugar; e</p> <p>g) Outros: bancos do motorista e carona rasgados, painel faltando algumas partes.</p>

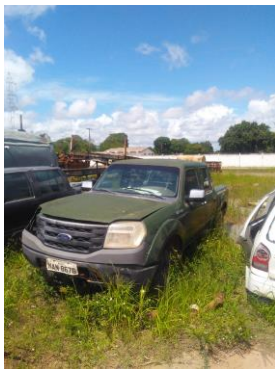
4.14 Viaturas – Lote Nr 14:

PREFIXO E CHASSI	MARCA	MODELO	ANO	COR	PLACA	CONDIÇÕES	FOTO
CPD-00343 (CP-172) 8AFER13P 8BJ406253	FORD	RANGER	2007	VERDE	NAN8676	<p>a) Motor: Faltam as correias, o coletor de escapamento e a turbina;</p> <p>b) Sistema de alimentação: Falta suporte do filtro de ar;</p> <p>c) Sistema de transmissão: em condições;</p> <p>d) Caixa de mudança: no lugar;</p> <p>e) sistema elétrico: falta farol dianteiro direito, falta bateria, lanternas traseiras quebradas; e</p> <p>f) outros: retrovisor direito sem espelho e janela traseira direita quebrada;</p>

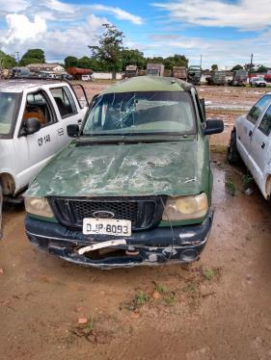
4.15 Viaturas – Lote Nr 15:

PREFIXO E CHASSI	MARCA	MO-DELO	ANO	COR	PLACA	CONDIÇÕES	FOTO
CPD-00169 (CP-156) 8AFER13P 78J137977	FORD	RANGER	2007	VERDE	BJP8093-SP	<p>a) Motor: apresenta apenas o bloco do motor completo com virabrequim e cremalheira, sem os componentes externos;</p> <p>b) Sistema Elétrico: falta bateria, alternador, motor de partida e os chicotes elétricos estão danificados;</p> <p>c) Sistema de Freios: danificado;</p> <p>d) Sistema de ar-condicionado: não existe;</p> <p>e) Suspensão: completa, porém as buchas e os amortecedores estão danificados; e</p> <p>f) Outros: painel interno danificado, para-brisa e janelas laterais esquerdas quebradas, estofamento danificado, não possui as 4(quatro) rodas, não possui os limpadores de para-brisa.</p>

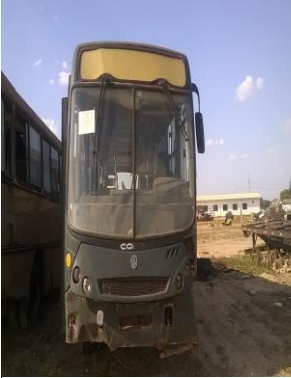
4.18 Viaturas – Lote Nr 18:

PREFIXO E CHASSI	MARCA	MO-DELO	ANO	COR	PLACA	CONDIÇÕES	FOTO
ONR-00063 (ON-13) 9BWRL82 W78R8142 53	VW	VOLKSBUS 17230	2007	VERDE	NÃO TEM PLACA	<p>a) Motor: necessita de retífica, necessidade de aquisição de jogo de junta completo, bicos e bomba injetoras danificadas, não possui: tensor da correia, correia do alternador e correia do compressor de ar.</p> <p>b) Sistema de Lubrificação: troca do filtro do óleo e óleo lubrificante;</p> <p>c) Sistema Elétrico: revisão do alternador, revisão do sistema elétrico geral, revisão do motor de partida, não possui: lanternas traseiras e dianteiras, relés, fusíveis e lâmpadas;</p> <p>d) carroceria: necessidade da troca de toda a tapeçaria dos bancos; e</p> <p>e) Outros: necessidade de serviço de lanternagem e pintura, necessidade de aquisição de faróis, para-choque traseiro e dianteiro, palheta do limpador de pára-brisa, filtro de ar, pneus, necessidade de serviço de alinhamento, balanceamento e cambagem.</p>

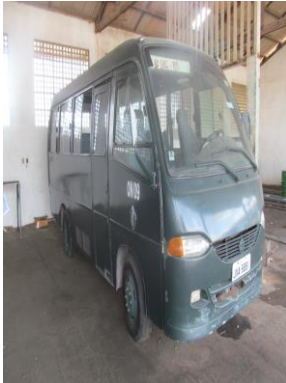
4.19 Viaturas – Lote Nr 19:

PREFIXO E CHASSI	MARCA	MO-DELO	ANO	COR	PLACA	CONDIÇÕES	FOTO
ONR 00037 93PB02M WC000327	MERCEDES BENZ	MICRO ONIBUS RODOVI- ÁRIO 1313	1998	VERDE	JXA-5881	<p>a) Motor: necessidade de troca de tensor da correia, troca da correia do alternador, falta bomba d'água, sem motor de partida, falta correia do compressor de ar e jogo da junta, não há compressor do ar-condicionado, há necessidade de serviço de retífica do motor;</p> <p>b) Sistema de Lubrificação: troca do filtro do óleo e óleo lubrificante;</p> <p>c) Sistema Elétrico: revisão do alternador, revisão do sistema elétrico geral;</p> <p>d) Sistema de Freios: revisão do sistema de freios, necessidade de aquisição de lonas de freio;</p>

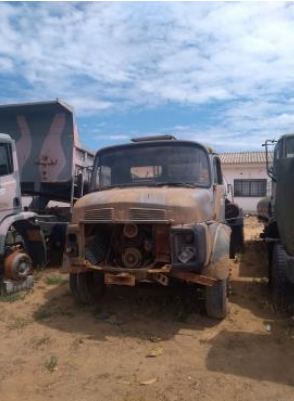
4.20 Viaturas – Lote Nr 20:

PRE-FIXO E CHASSI	MARCA	MO-DELO	ANO	COR	PLACA	CONDIÇÕES	FOTO
CTA 70 (PREF VELHO) 00071 34401412 683608	MBB	1113	1978	VERDE	NBL-5735	<p>a) Motor: Árvore do comando de válvula empenada, engrenagem da árvore de comando quebrada, válvula de admissão empenadas, válvulas de escape empenadas, cabeçote do motor trincado, eixo dos balancins empenados, chave-ta da válvula amassada, êmbolos e cilindros arranhados, árvore de manivelas com fissuras internas, bomba injetora com elementos travados e molas quebradas, bomba d'água com rotor empenado e eixo riscado, platô da embreagem com alavancas gastas, coletor de escapamento trincado, radiador furado e man-gueiras ressecadas;</p> <p>b) Implemento de distribuição de asfalto: danificado</p>

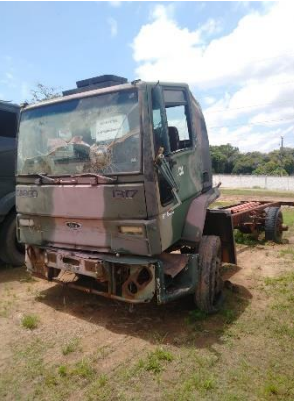
4.21 Viaturas – Lote Nr 21:

PRE-FIXO E CHASSI	MARCA	MO-DELO	ANO	COR	PLACA	CONDIÇÕES	FOTO
CC - 00068 CHASSI 9BFXT- NAF93BB 30259	FORD	1317	2003	VERDE	NAQ-2060	<p>a) Motor: danificado.</p> <p>b) Sistema elétrico: módulo de controle eletrônico do motor queimado, bomba de combustível de paixa pressão queimada, alternador queimado e com carga trincada, porta escovas do motor de partida queimado, pino impulsor do motor de partida gasto, faróis e lanternas com luzes queimadas e lentes trincadas, painel com instrumentos queimados;</p>

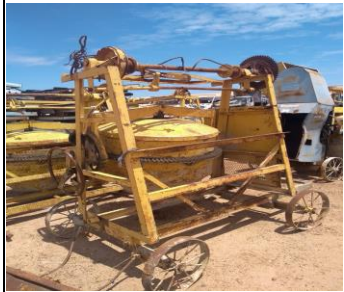
4.1 Equipamento – Lote Nr 22 (Betoneiras):

PREFIXO	MARCA	MODELO	Nr Série	ANO	NOMECLATURA	FOTO
Betoneira BT-00092	MENEGOTTI	MOTO MIL, 600L	NT	2011	BETONEIRA, 600L

- Sem motor. Correias gastas e ressecadas; retentores gastos e ressecados; rolamento do eixo principal travado; conexões rígidas amassadas e furadas;
- Chassi encontra-se empenado e quebrado.
- Tambor de mistura está amassado e rachado, as pás estão quebradas, eixo principal trincado, sistema de freio danificado. Dentes da cremalheira da trava encontram-se quebrados, bem como os dentes da cremalheira de giro. O mancal, o rolamento central e os dentes das polias estão desgastados.
- Carenagem amassada e enferrujada.

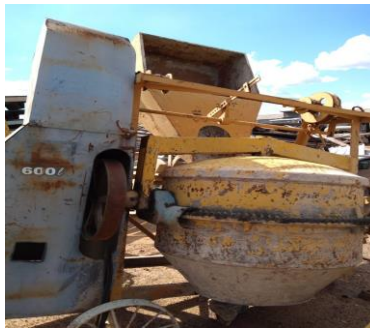
PREFIXO	MARCA	MODELO	Nr Série	ANO	NOMECLATURA	FOTO
Betoneira BT-00093	MENEGOTTI	MOTO MIL,6001	NT	2011	BETONEIRA, 600L

- Sem motor. Correias gastas e ressecadas; retentores gastos e ressecados; rolamento do eixo principal travado; conexões rígidas amassadas e furadas;
- Chassi encontra-se empenado e quebrado.
- Tambor de mistura está amassado e rachado, as pás estão quebradas, eixo principal trincado, sistema de freio danificado. Dentes da cremalheira da trava encontram-se quebrados, bem como os dentes da cremalheira de giro. O mancal, o rolamento central e os dentes das polias estão desgastados.
- Carenagem amassada e enferrujada.

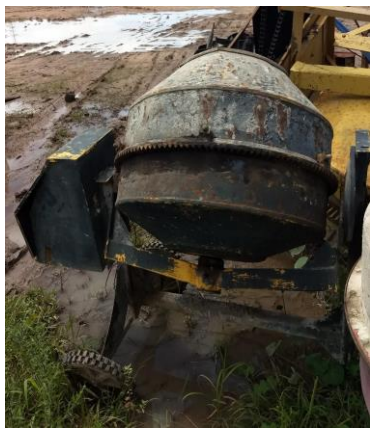
PREFIXO	MARCA	MODELO	Nr Série	ANO	NOMECLATURA	FOTO
BT-00094	MENEGOTTI	MOTOR DI- ESEL, 600L	8080524156	2014	BETONEIRA, 400L

- Sem motor. Correias gastas e ressecadas; retentores gastos e ressecados; rolamento do eixo principal travado; conexões rígidas amassadas e furadas, falta o disjuntor liga/desliga, assim como a chave de segurança.
- Chassi encontra-se empenado e quebrado, rodas de ferro amassadas.
- Tambor de mistura está amassado e rachado, as pás estão quebradas, eixo principal trincado, sistema de freio danificado. Dentes da cremalheira da trava encontram-se quebrados, bem como os dentes da cremalheira de giro. O mancal, o rolamento central e os dentes das polias estão desgastados.
- Carenagem amassada e enferrujada.

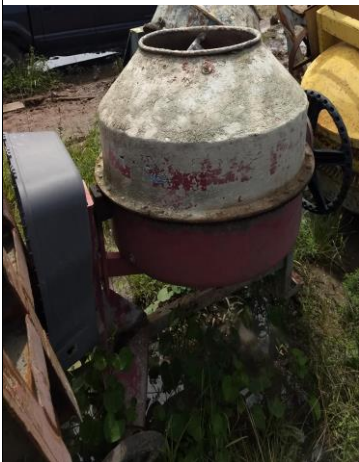
PREFIXO	MARCA	MODELO	Nr Série	ANO	NOMECLATURA	FOTO
BT-00095	MENEGOTTI	MOTOR DIESEL, 600L	8080524160	2014	BETONEIRA, 400L

- Sem motor. Correias gastas e ressecadas; retentores gastos e ressecados; rolamento do eixo principal travado; conexões rígidas amassadas e furadas, falta o disjuntor liga/desliga, assim como a chave de segurança.
- Chassi encontra-se empenado e quebrado, rodas de ferro amassadas e faltando.
- Tambor de mistura está amassado e rachado, as pás estão quebradas, eixo principal trincado, sistema de freio danificado. Dentes da cremalheira da trava encontram-se quebrados, bem como os dentes da cremalheira de giro. O mancal, o rolamento central e os dentes das polias estão desgastados.
- Carenagem amassada e enferrujada.

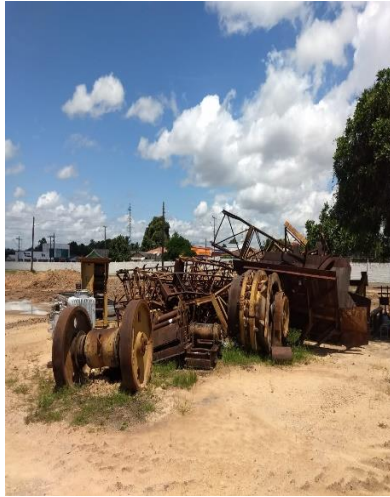
4.3 Equipamento – Lote Nr 24:

PREFIXO	MARCA	MODELO	Nr Série	ANO	NOMECLATURA	FOTO
UB-04 UB-00009	Faço	L170	NT	1974	Usina de britagem

- O equipamento encontra-se desmontado. Toda extensão de sua ferragem apresenta-se oxidada bem como o chassi do equipamento, roletes empenados e enferrujados, ausência de sistema de transporte. As peneiras estão ausentes.
- Sistema elétrico danificado bem como os motores elétricos avariados.

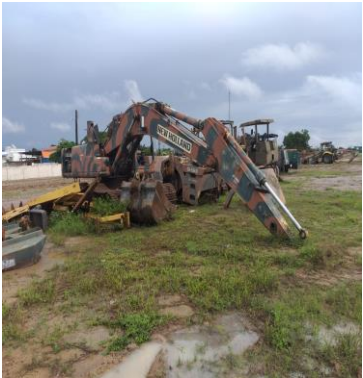
4.4 Equipamento – Lote Nr 25:

PREFIXO	MARCA	MODELO	Nr Série	ANO	NOMECLATURA	FOTO
ES-00077	NEW HOLLAND	E 215 LC	N6AA1214	2007	ESCAVADEIRA

- Motor: oxidado não funciona, falta turbina, radiador danificado, falta bomba injetora, faltam 6 bicos injetores e suas tubulações, faltam calços do motor, falta cabeçote do motor, falta tampa do filtro de ar, falta bomba elétrica de alimentação, falta esticador da correia, falta coletor de admissão e escape, falta hélice do ventilador do motor, falta correia, falta bomba d'água;

- Sistema de escapamento: descarga danificada;
- Material rodante: falta acoplamento da roda motriz;
- Sistema hidráulico: bomba hidráulica danificada, todos os cilindros estão com vazamento, mangueiras ressecadas, falta acoplamento da bomba hidráulica, falta tampa da bomba hidráulica, falta comando de válvulas, faltam todas as válvulas solenóides;

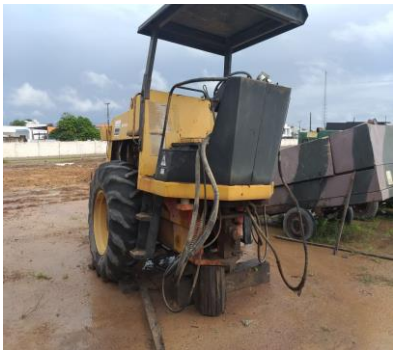
4.5 Equipamento – Lote Nr 26:

PREFIXO	MARCA	MODELO	Nr Série	ANO	NOMECLATURA	FOTO
KCV- 00046	DYNAPAC	CA25EX-D	7026438	1995	Rolo compactador liso vibratório autopropulsado

- Motor: não funciona, radiador danificado, bomba injetora avariada, bicos injetores danificados, calços do motor danificados, falta tampa do filtro de ar, escapamento oxidado, falta correia, falta bomba d'água, falta carenagem de proteção do radiador;
- Sistema elétrico: falta motor de partida, faltam duas baterias, faltam as lanternas traseiras e dianteiras, falta chicote geral, painel de instrumentos avariado, sistema elétrico todo danificado;
- Sistema de escapamento: descarga danificada;
- Material rodante: pneus rasgados;
- Sistema hidráulico: bomba hidrostática danificada, todos os cilindros estão com vazamento, mangueiras ressecadas;
- Falta o tanden.

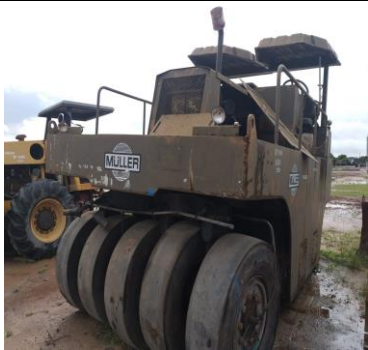
4.6 Equipamento – Lote Nr 27:

PREFIXO	MARCA	MODELO	Nr Série	ANO	NOMECLATURA	FOTO
KP 00023	MULLER	AP30	1600194	2007	ROLO COMPACTADOR DE PNEUS

- Motor: não funciona, radiador danificado, radiador de óleo lubrificante avariado, bomba injetora avariada, bicos injetores danificados, calços do motor danificados, falta tampa do filtro de ar, escapamento oxidado, falta correia;

- b) Sistema elétrico: motor de partida avariado, faltam duas baterias, faltam as lanternas traseiras e dianteiras, chicote geral danificado, painel de instrumentos avariado, sistema elétrico todo danificado;
- c) Sistema de escapamento: descarga danificada;
- d) Material rodante: pneus danificados;
- e) Sistema hidráulico: bomba hidrostática danificada, todos os cilindros estão com vazamento, mangueiras ressecadas;
- f) Outros: banco do operador avariado, sem filtros de ar, teto da cabine avariado.

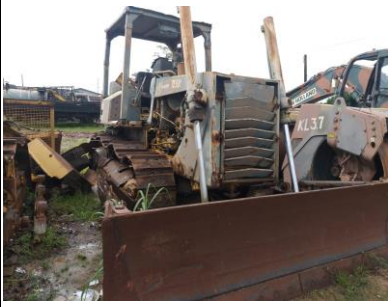
4.8 Equipamento – Lote Nr 29:

PREFIXO	MARCA	MODELO	Nr Série	ANO	NOMECLATURA	FOTO
TE 000126	CAT	D5EDD	8TDO9100	1995	TRATOR DE ESTEIRA

- a) Motor: não funciona, radiador danificado, radiador de óleo lubrificante avariado, bomba injetora avariada, bicos injetores danificados, calços do motor danificados, , falta tampa do filtro de ar, escapamento oxidado, falta correia;
- b) Sistema elétrico: motor de partida avariado, faltam duas baterias, falta as lanternas traseiras e dianteiras, chicote geral danificado, painel de instrumentos avariado, sistema elétrico todo danificado;
- c) Sistema de escapamento: descarga danificada;
- d) Material rodante: segmento da roda motriz avariado;
- e) Sistema hidráulico: bomba hidrostática danificada, todos os cilindros estão com vazamento, mangueiras ressecadas;
- f) Outros: banco do operador avariado, sem filtros de ar, teto da cabine avariado, faltam as carenagens laterais.

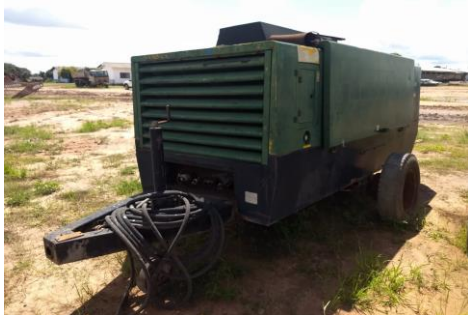
4.10 Equipamento – Lote Nr 31:

PREFIXO	MARCA	MODELO	Nr Série	ANO	NOMECLATURA	FOTO
CA-00059	Atlas Copco	XAHS360CUD	BRP068778	2008	Compressor de ar

- Motor: Necessita revisão.
- Sistema de injeção: Necessita revisão da bomba injetora.
- Carenagem superior amassada, pneus gastos escapamento oxidado, assim como o coletor de admissão. Falta pino do reboque.
- Sistema de freio estacionário: Avariado.
- Sistema elétrico: Necessita de revisão.

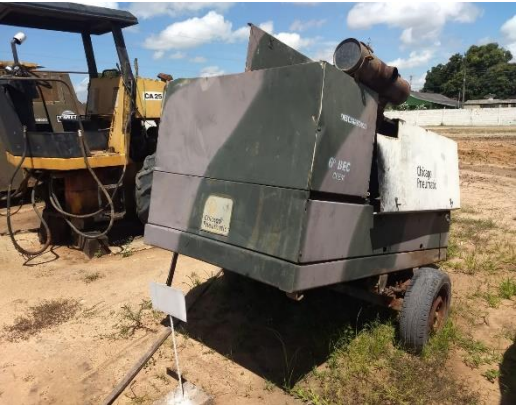
4.11 Equipamento – Lote Nr 32:

PREFIXO	MARCA	MODELO	Nr Série	ANO	NOMECLATURA	FOTO
CA-00069	CHICAGO	260	1145	1997	Compressor de ar

- Motor: Necessita retífica, motor de partida ausente, reservatório de óleo, suporte do filtro de ar e radiadores avariados.
- Sistema de injeção: Falta bomba injetora e sua tampa de fixação está danificada. Bicos injetores necessitam reparos.
- Sistema elétrico: Necessita revisão.
- Sistema de freio estacionário: Danificado
- Carenagem de proteção avariada e oxidada, assim como o feixe de mola. Escapamento ausente, mangueira de ar ressecada, chassi empenado e registros de saída de ar danificados.

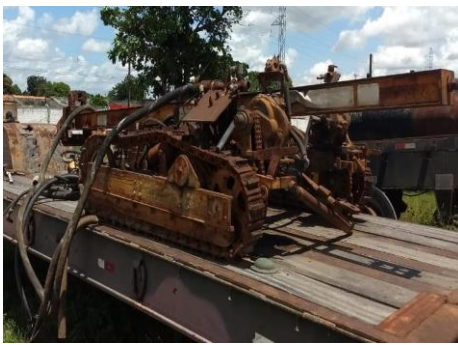
4.13 Equipamento – Lote Nr 34:

PREFIXO	MARCA	MODELO	Nr Série	ANO	NOMECLATURA	FOTO
NC- SGA	AIR SER- VICE	105PR	16565	1997	Perfuratriz sobre estei- ras (Rock Drill)

- a) Material rodante: sapata desgastadas, roletes, rodas guia e roda motriz avariados, material rodante todo oxidado;
- b) Parte hidráulica: Todas as mangueiras ressecadas;
- c) Parte elétrica: O chicote geral está danificado, painel de comando avariado;
- d) Cabos de aço danificados;
- e) Torre: encontra-se empenada e enferrujada e com desgastes, faltam brocas de perfuração.

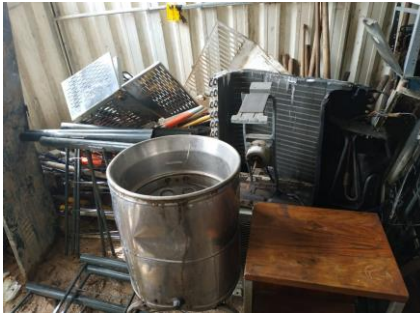
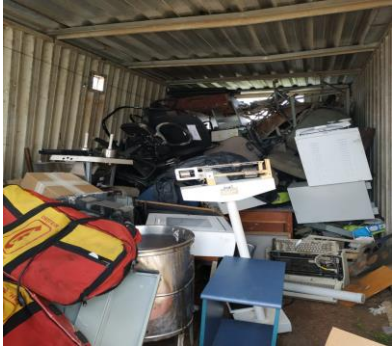
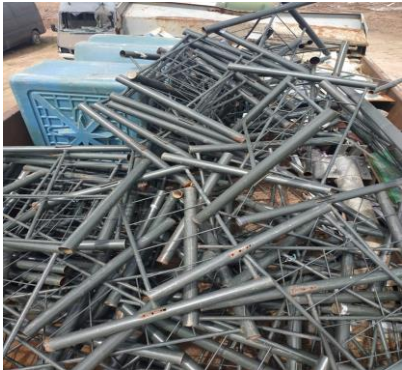
39	Materiais diversos	<ul style="list-style-type: none"> - camas tubulares em metal (número não quantificado) - extratora rotativa (um) - balança semi roberval (quatro) - macaco hidráulico (um) - prensa CBR (um) - carrinho de mão (quatro)
